**GEOPROSTORNA ANALIZA BIKIKLISTIČKIH
PROMETNICA U GRADU ZAGREBU U FUNKCIJI
SIGURNOSTI BIKIKLISTIČKOG PROMETA**

DIPLOMSKI RAD

**GEOSPATIAL ANALYSIS OF CYCLING ROUTES IN THE
CITY OF ZAGREB AS A FUNCTION OF SAFETY**

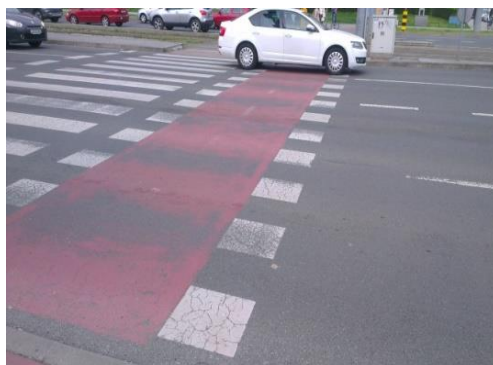
Prema Pravilniku iz članka 51: „Prijelaz biciklističke staze ili biciklističke trake preko raskrižja, u pravilu, se označava uz pješački prijelaz, na strani bliže centru raskrižja, te se prijelaz označava kvadratima bijele boje dimenzija 0,4 do 0,6 metara, a ovisno o širini crte pješačkog prijelaza“ [15]. Širina prijelaza mora iznositi najmanje dva metra za jednosmjernu i tri metra za dvosmjernu biciklističku prometnicu što uključuje i oznake na kolniku (kvadrate). Prijelaz se može izvesti i kao kosi, te se tada umjesto kvadrata kao oznake koriste rombovi. Također je definirano: „Prijelaz biciklističke staze ili biciklističke trake preko kolnika se izvodi crvenom bojom“ [15]. Primjer pravilno označenih prijelaza za jednosmjernan i dvosmjernan promet biciklista prikazan je na slici 5.2.

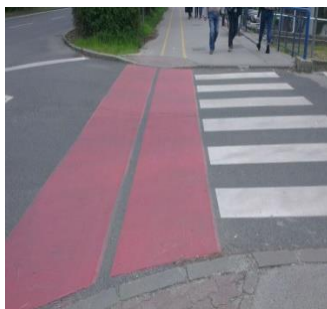
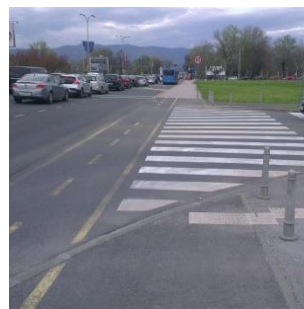
U Zagrebu na mnogim mjestima postoje nepravilno označeni prijelazi, te je uočeno barem šest nepravilnih načina označavanja. Primjeri nepravilno označenih prijelaza prikazani su na slici 5.3. Treba naglasiti da neki prijelazi iako su nepravilno označeni, ne znači nužno da nisu sigurni ili da su slabo uočljivi. Prijelazi na Radničkoj, Koturaškoj, na dijelovima Vukovarske su napravljeni kvalitetno i dobro su uočljivi, te ih se uz minimalne korekcije može prepraviti da budu sukladni s Pravilnikom. Postoje i prijelazi koji su pravilno označeni, ali nisu obnavljani, gdje se crvena boja istrošila kao što je slučaj u Španskom naselju. Isto tako postoje prijelazi koji su dobro napravljeni u smislu dizajna, ali su nedovoljne širine za dvosmjernan promet, kao u Novom Jelkovcu. Ovom analizom utvrđeno je da u Zagrebu postoji 601 nepravilno označen prijelaz, a pravilno označenih prijelaza je oko 30 %, najviše na Zagrebačkoj aveniji. Neki prijelazi su naknadno prepravljani sa sivom bojom da bi bili sukladni s Pravilnikom kao na Branimirovoj i Horvaćanskoj. Dodatan usporedni grafički prikaz pravilno i nepravilno označenih prijelaza se nalazi u prilogu 2.

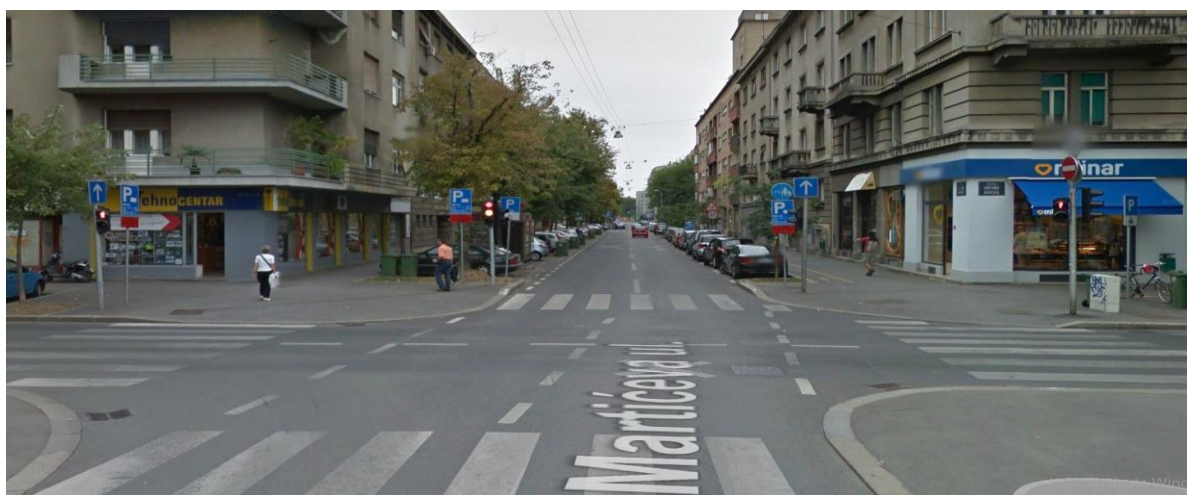
Slika 5.4. Neoznačeni biciklistički prijelazi u Martićevoj ulici

Prilikom analize biciklističkih staza kao važan čimbenik je uzeta cjelovitost staza, što uključuje i prijelaze na raskrižjima koji bi trebali spajati te staze. Na svim lokacijama (raskrižjima i pješačkim prijelazima) gdje postoji biciklistička staza prije i nakon raskrižja i biciklistička staza jedna nasuprot drugoj ili jedno od navedenog, trebao bi biti označen i biciklistički prijelaz koji omogućuje kontinuiranu vožnju bicikla. Sve lokacije na kojima to nije slučaj su označene s oznakom za neoznačeni prijelaz. U ovu kategoriju su uključeni i dijelovi biciklističkih prometnica na potencijalno opasnim mjestima koji se izvode crvenom bojom kao što su ulazi u dvorišta zgrada ili ulazi na parkirališta. Za grafički primjer je uzeto raskrižje Martićeve i Bauerove ulice (slika 5.4) gdje postoji biciklistička staza na sve četiri strane raskrižja, a nema označenih biciklističkih prijelaza. Sveukupno ima 650 neoznačenih biciklističkih prijelaza u Zagrebu.

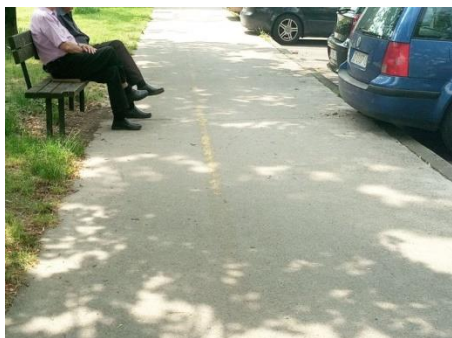
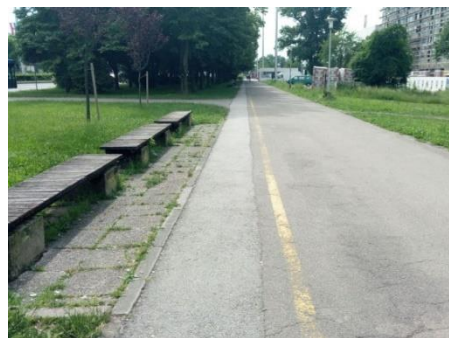
Prema članku 13 stavka osam iz Pravilnika: „Širina zaštitnog pojasa između prometnog profila biciklističke staze i prepreke (prometnog znaka, rasvjetnog stupa, građevinskog objekta, koso/okomito parkirana vozila) iznosi minimalno 0,25 metara“ [15]. U ovoj analizi su uzete u obzir sve prepreke koji nisu na razmaku od 0,25 m koje osim već navedenih uključuju: semaforske stupove, grmlje, živice, klupe, hidrante, ograde, kontejnere i kante za otpad. Zbog različitih duljina u prilogu 4 su manji objekti prikazani kao točke, a veći i dulji objekti kao linije. U obzir nisu uzeti samo metalni stupići i druge manje barijere koje služe za sprječavanje ulaska vozila na nogostup koje se najčešće nalaze u zoni raskrižja. Treba naglasiti da sve prepreke i objekti ne predstavljaju jednaku smetnju prilikom vožnje bicikla. Prema osobnom iskustvu autora ovog rada, sve prepreke koje su manje duljine od jednog metra, kao što su rasvjetni stupovi, semaforski stupovi i prometni znakovi, mogu se tolerirati i nisu smetnja prilikom vožnje pod uvjetom da ne zadiru u prometni profil biciklističke staze.

Klupe bi trebalo postavljati i na većem razmaku od 0,25 m ili nasuprot biciklističke staze ukoliko ima prostora za to. Na slici 5.5 prikazan je pravilan i nepravilan način postavljanja klupa. Ovi primjeri ukazuju na propuste pri planiranju trasa biciklističkih staza na nekim lokacijama. Najviše nepravilno postavljenih klupa je uočeno u ulici Hrvatskog Sokola, Božidara Magovca i Gordana Lederera. U ulici G. Lederera klupe nisu fiksirane za podlogu, pa ih se može uz minimalne troškove samo premjestiti. Na većini lokacija na Aveniji Dubrovnik i Vukovarskoj ulici klupe su postavljene na dovoljnom razmaku gdje osobe koje sjede na klupi neće smetati biciklistima. Prilikom planiranja pješačkih i biciklističkih staza treba uzeti u obzir prostor na kojemu će stajati kante i kontejneri za otpad. U Jukićevoj ulici i ulici Medveščak postoji problem s neadekvatnim prostorom za odlaganje kanti za otpad. Kante se odlažu na mjesto najbliže cesti kako bi djelatnici Čistoće imali lakši i brži pristup prilikom sakupljanja otpada. Budući da između ceste i staze postoji zeleni pojas, kante se odlažu na zelenoj površini ili na biciklističkoj stazi. Iz tog razloga treba osigurati prostor za kante na zelenoj površini uz cestu, ali na čvrstoj podlozi. Ukupno postoji 526 objekata na nedovoljnom razmaku od prometnog profila staze i to uključuje samo točkaste objekte male duljine kao što su stupovi, hidranti i klupe.

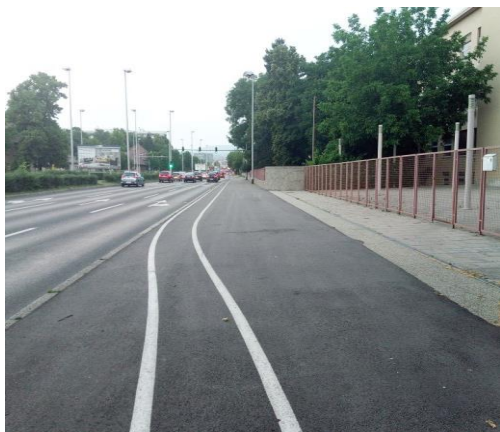
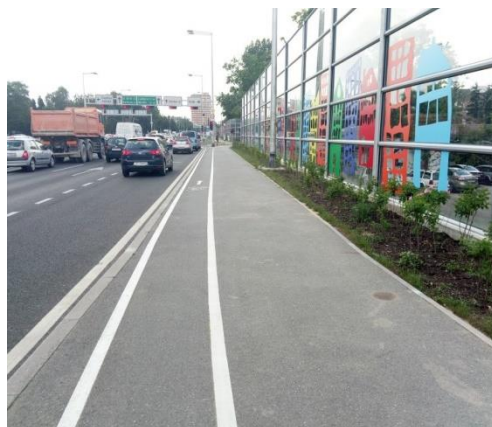
izrazito neugodna, zbog velike količine motornog prometa koji na malom paralelnom razmaku visokim brzinama prolazi pored biciklista.

Primijećeno je da su neke biciklističke staze u gradu Zagrebu obnovljene ne poštujući ovaj dio Pravilnika, kao što je slučaj na Heinzelovoj ulici kod Veterinarskog fakulteta i Zagrebačkoj aveniji kod Vrbika, na kojima ima dovoljno prostora da se staze označe na dovoljnom razmaku od ruba kolnika (slika 5.6).

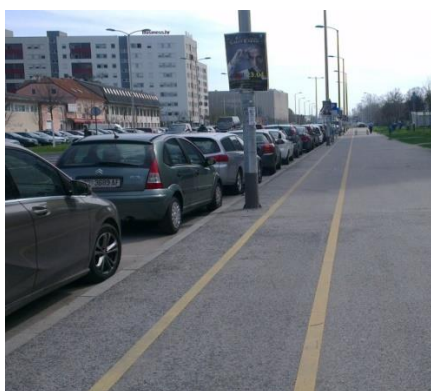
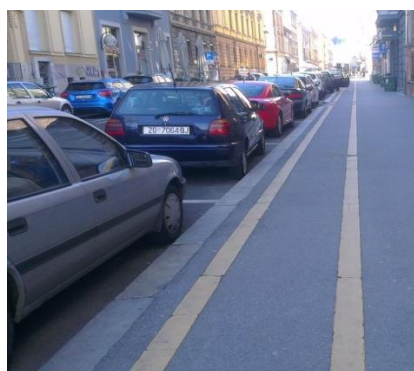
Zbog sigurnosti i izbjegavanja konflikta između biciklista i vozača automobila prilikom otvaranja vrata vozila, propisan je zaštitni pojas širine 0,75 m. Na većini lokacija u gradu Zagrebu pored uzdužno parkiranih vozila ne postoji zaštitni pojas ili je nedovoljne širine. Jedne od rijetkih lokacija gdje vođenje staze uz takav način parkiranja izvedeno pravilno su Radnička cesta i ulica Hrvatske bratske zajednice.

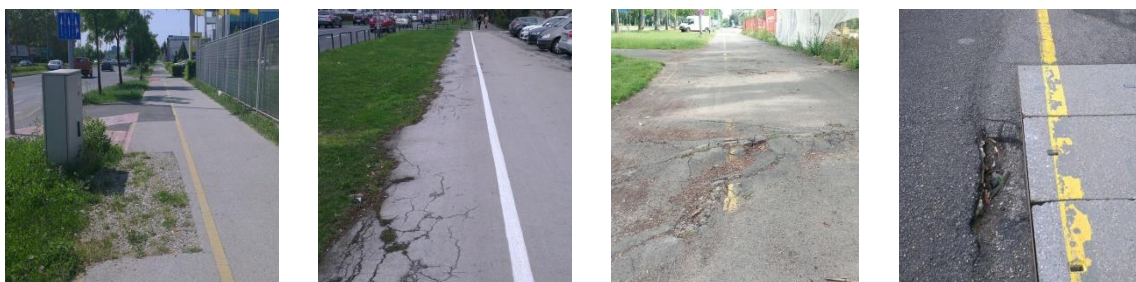
a) b) c) d)
Slika 5.11. Primjeri oštećenja na biciklističkim stazama u Zagrebu

U ovu kategoriju su uključena sva oštećenja i neravnine kao što su: rupe, propali i nesanirani prijekopi, ulegnuća, izbočine, oštećenja nastala od korijenja drveća, mjesta gdje je vozna podloga gruba i uzrokuje vibracije upravljača bicikla što vožnju čini neudobnom. Članci u Pravilniku vezani za ovaj segment su članak 22: „Kolnička konstrukcija biciklističke prometnice projektira se i izvodi tako da zadovolji uvjete nosivosti, ravnosti, hvatljivosti i odvodnje.“ i članak 64 gdje stoji: „Biciklističke ceste, biciklističke staze i biciklističke trake moraju imati suvremeni kolnički zastor te osiguravati odgovarajuću udobnost vožnje“ [15].

Na biciklističkim stazama u Zagrebu postoji dosta oštećenja, posebice na starijim stazama što može prouzročiti pad biciklista pogotovo ako biciklist ne poznaje rutu i vozi noću. Oštećenja se mogu podijeliti na opasna oštećenja koja utječu na sigurnost vožnje i na ona koja utječu na udobnost vožnje. Primjeri oštećenja uočenih na biciklističkoj mreži prikazani su na slici 5.11. Postoje i ulegnuća koja nisu opasna ni neudobna za vožnju, ali se u njima nakuplja voda nakon kiše. Ostavlja se dojam da se u održavanje biciklističkih prometnica ne ulaže u onoj mjeri koliko se ulaže u prometnice za motorni promet. Uočeno je da su na nekim lokacijama bojom označene nove oznake, a da dotrajala podloga nije promijenjena, kao što je slučaj na Mostu slobode i dijelovima Vukovarske ulice. Kolnički zastor za motorna vozila je obnovljen 2016. godine, a podloga na biciklističkoj stazi nije. Vožnja mostom je zbog toga izrazito neudobna i potencijalno nesigurna. Duž staze postoje i propali šahtovi, od kojih neki nisu poravnati s voznom površinom ili nemaju rešetke. Budući da se radi o jednom od prometnijih koridora biciklističkog prometa u Zagrebu, trebalo je posvetiti više pažnje i ulaganja prilikom obnove mosta kako bi biciklistički promet bio ravnopravan s motornim prometom po kvaliteti vožnje. Poražavajuća je činjenica da postoje

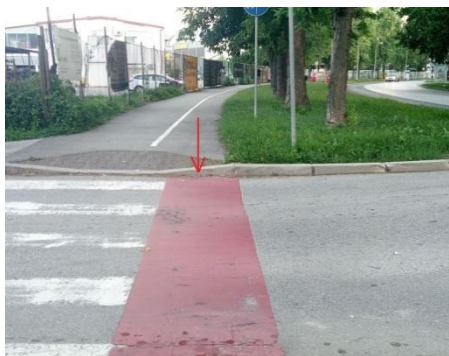
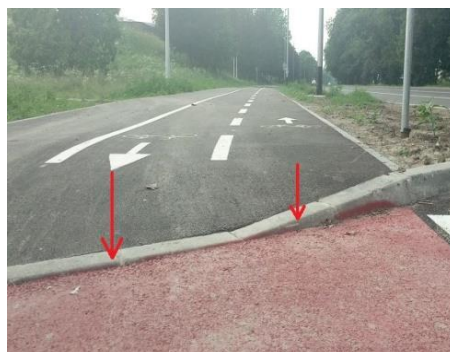
Na dijelovima gdje biciklistička prometnica prelazi preko nadvišenih ili upuštenih dijelova cestovne infrastrukture kao što su kolnik, kolni ulazi i ulazi na parkirališta potrebno je spustiti rubnjake ili izgraditi rampu. Previsoki rubnjaci negativno utječu na udobnost vožnje, a mogu biti i nesigurni za vožnju. U Zagrebu postoji 250 rubnjaka koji su previsoki. Ovom analizom izmjereni su svi rubnjaci gdje postoje obilježeni biciklistički prijelazi. Visine rubnjaka su mjerene građevinskim metrom. Visine previsokih rubnjaka variraju od četiri cm do 17 cm. Na najvećim i najprometnijim raskrižjima gdje se križaju biciklistički koridori rubnjaci su većinom odgovarajuće visine (do tri cm), a ako su viši onda njihova visina ne prelazi pet cm što se u vožnji može tolerirati, no trebalo bi ih prilagoditi odgovarajućoj visini budući da udobnost prelaska preko njih ovisi i o vrsti bicikla. Autor je za obilazak biciklističkih staza koristio brdski tip bicikla koji ima šire kotače, deblje pneumatike i prednju suspenziju. Biciklisti koji voze sportske bicikle s tanjim kotačima ili bicikle bez suspenzije mogu lakše oštetiti bicikl i vožnja im je puno neudobnija.

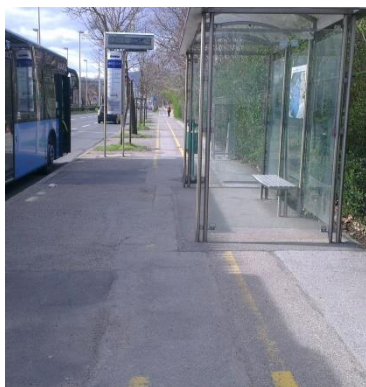
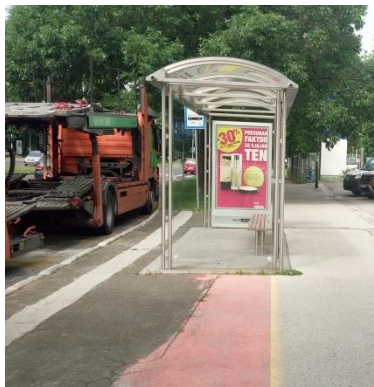
U Zagrebu postoje 72 lokacije na kojima je vođenje biciklističke staze u zoni autobusnog stajališta izvedeno na nepravilan način. Postoji i nekoliko lokacija gdje je autobusna stanica postavljena nasred biciklističke staze, gdje se postavlja pitanje odobravanja takvih radova i puštanje biciklističkog prometa na takvim prometnicama (slika 5.14). Kao dobar primjer može se navesti Radnička cesta gdje je vođenje biciklističkih staza u zoni autobusnog stajališta uzeto u obzir prilikom planiranja prometnice i izvedeno na pravilan način.

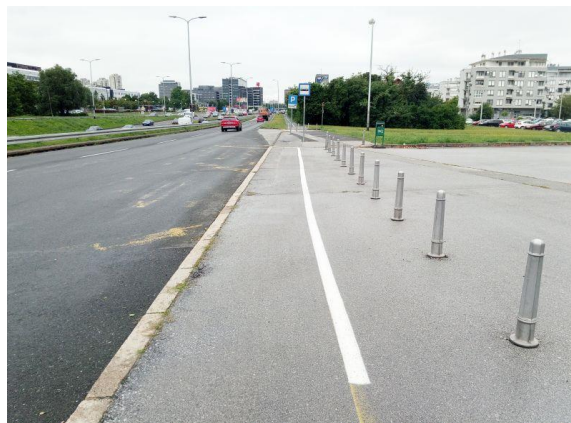
Slika 5.15. Nepravilno vođenje u zoni autobusnog stajališta

I kod ovog segmenta je uočeno na se staze prepravljaju na način koji nije sukladan Pravilniku, kao što je slučaj na Slavenskoj aveniji kod Nacionalne i sveučilišne knjižnice gdje postoji dovoljno prostora iza autobusnog stajališta da se staza izvede na pravilan način. (slika 5.15).

Čak i u slučaju nedostatka prostora postoji mogućnost vođenja staze izravno preko ugibališta, što zahtijeva minimalne troškove zbog spuštavanja rubnjaka. Ipak, takav način vođenja bi trebao predstavljati zadnji izbor ukoliko ne postoji mogućnost vođenja staze iza stajališta zbog smanjene sigurnosti biciklista i mogućeg konflikta s autobusom. Još jedna stvar koju bi trebalo u obzir jest da li se radi o početno-završnom stajalištu. Početno-završno stajalište nije pogodno za vođenje biciklističke staze preko stajališta jer autobus na tom stajalištu provodi više vremena. Trebalo bi definirati i vođenje biciklističkih staza u zoni tramvajskog stajališta za eventualne buduće potrebe.

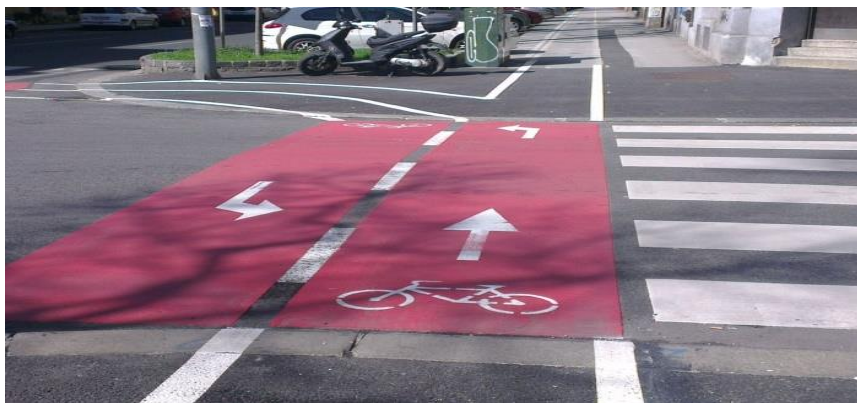
Slika 5.17. Primjer nelogično označene strelice za smjer vožnje

nekim situacijama teško zaključiti da li se uopće radi o dvosmjernim stazama i koji je pravilan smjer vožnje. Na mjestima gdje jednosmjerna staza postaje dvosmjerna to bi svakako trebalo označiti prometnim znakom ili strelicama na stazi. U Klaićevoj ulici su strelice za vođenje biciklističkog prometa nelogično označene, gdje se biciklista upućuje na obavezan smjer lijevo, iako se staza nastavlja ravno (slika 5.17).

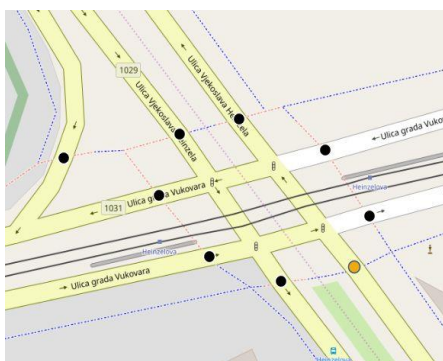
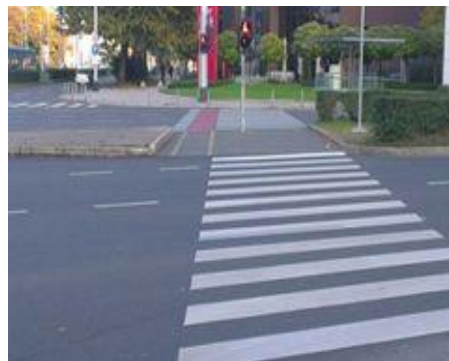
Biciklistički prijelazi na nekim lokacijama nisu označeni planski i smisleno. Na slici 5.19 prikazano je raskrižje Heinzelve i Vukovarske ulice u QGIS okruženju gdje je samo na jednom dijelu raskrižja označen biciklistički prijelaz (narančasta točka), dok na drugim dijelovima raskrižja iz nepoznatoga razloga nema biciklističkih prijelaza (crne točke). Na svim središnjim dijelovima raskrižja gdje se nalazi tramvajska pruga i zeleni pojas vidljive su oznake biciklističke staze. Na južnom privozu je označen biciklistički prijelaz samo na polovici prometnice (slika 5.19 b). Nerealno je očekivati da će biciklist preko pola raskrižja gurati bicikl, a preko druge polovice voziti. Prema Pravilniku pri planiranju i projektiranju biciklističke infrastrukture treba primjenjivati načela sigurnosti i cjelovitosti.
